Norsälvens Vattenråd

Tolitaälvens Kvarndamm och Glänne kvarndamm

Åtgärdsförslag

Uppdragsnr: 106 19 35 **Version:** Prel. Slutversion
2019-09-10

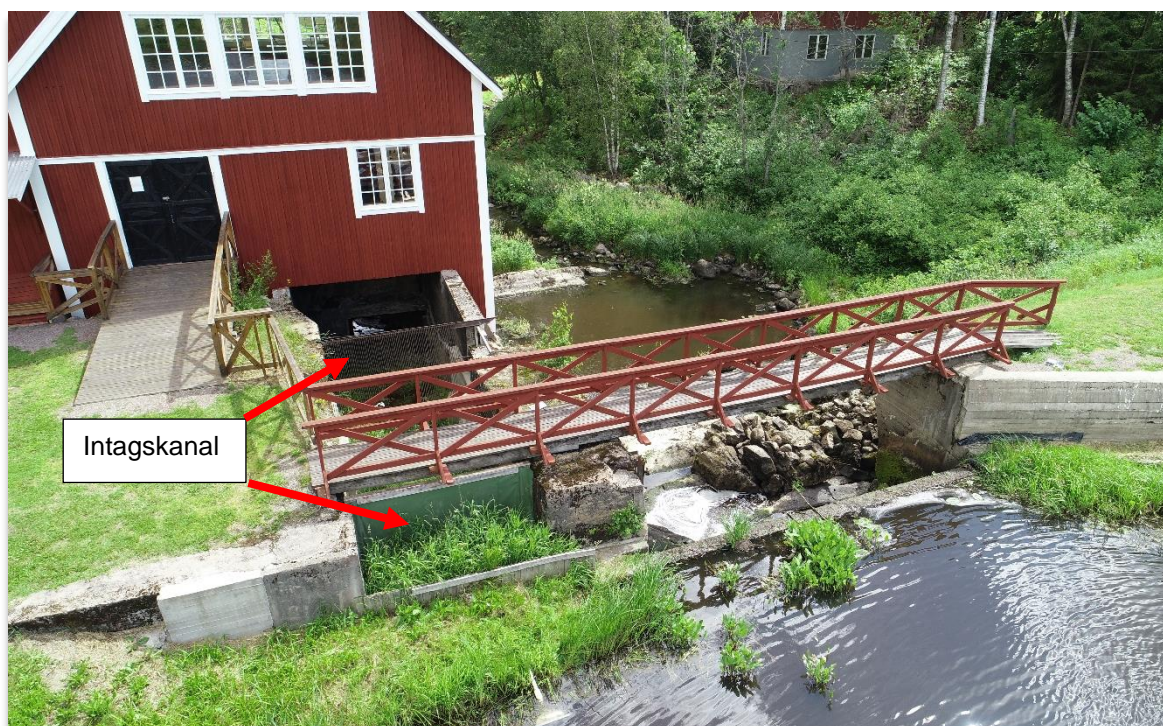
Figur 3.1. Kvarnen med tillhörande intagskanal vänster i bild. Spillutskovet höger i bild. Foto: Norconsult 2019.

Intaget reglerades förr med spettluckor, men är i dagsläget igensatt med duk och fyllnadsmassor framför en permanent trälucka, se *Figur 3.1*. Spillutskovet reglerades förr även det med spettluckor, men efter att dammen reparerades år 1993, se *Figur 3.2*, då den flera år tidigare gått till brott en tidig vårvinter, så är den numera av typen självreglerande överfallsdamm, se *Figur 3.3*. Reparationer utfördes för att erhålla ett uppdammt område uppströms dammen. Området uppströms var igenväxt och sommartid fanns det endast en liten igenväxt bäckfåra uppströms dammläget.

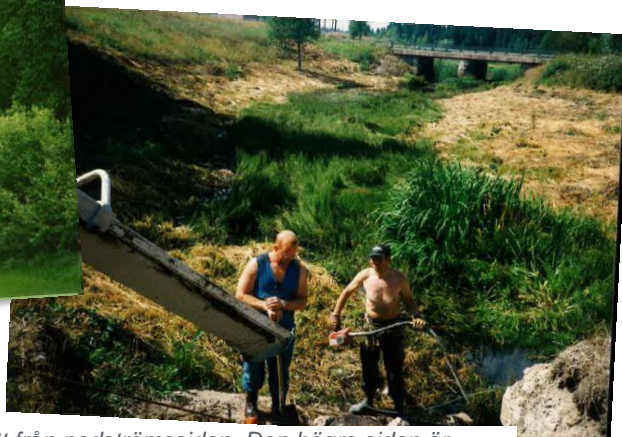
Figur 3.3. Den befintliga dammkonstruktionen sett från nedströmssidan. Den högra sidan är påverkad av erosion samt har ett läckage, område markerat med röd cirkel. Foto: Norconsult

Vid platsbesöken den 3 juli var flödet lågt. Det beräknade flödet, enligt SMHI, var beräknat till 0,162 m³/s, eller 162 liter/s. Vattenytan uppströms dammen uppmättes till +69,58 i höjdsystemet RH2000. Dammkonstruktionens högra nedströmssida, sett i strömriktningen, är påverkad av erotering. Vattnet rinner även under och igenom dammvallen på denna sida, se Figur 3.3 samt Figur 3.4.

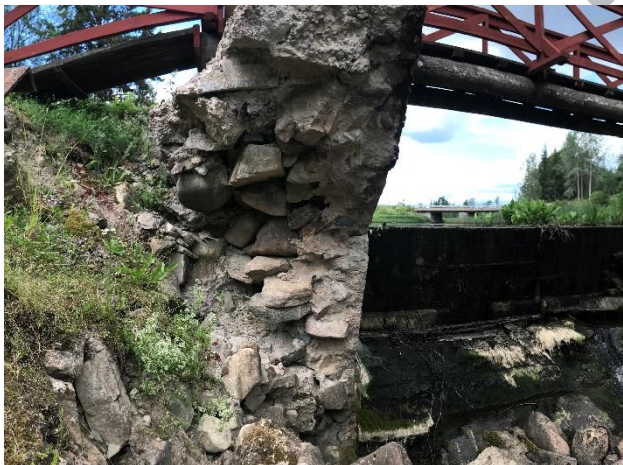
Figur 3.4. Den högra sidan av dammen är påverkad av erosion. Bild på nedströmssidan Bild: Norconsult, 2019.

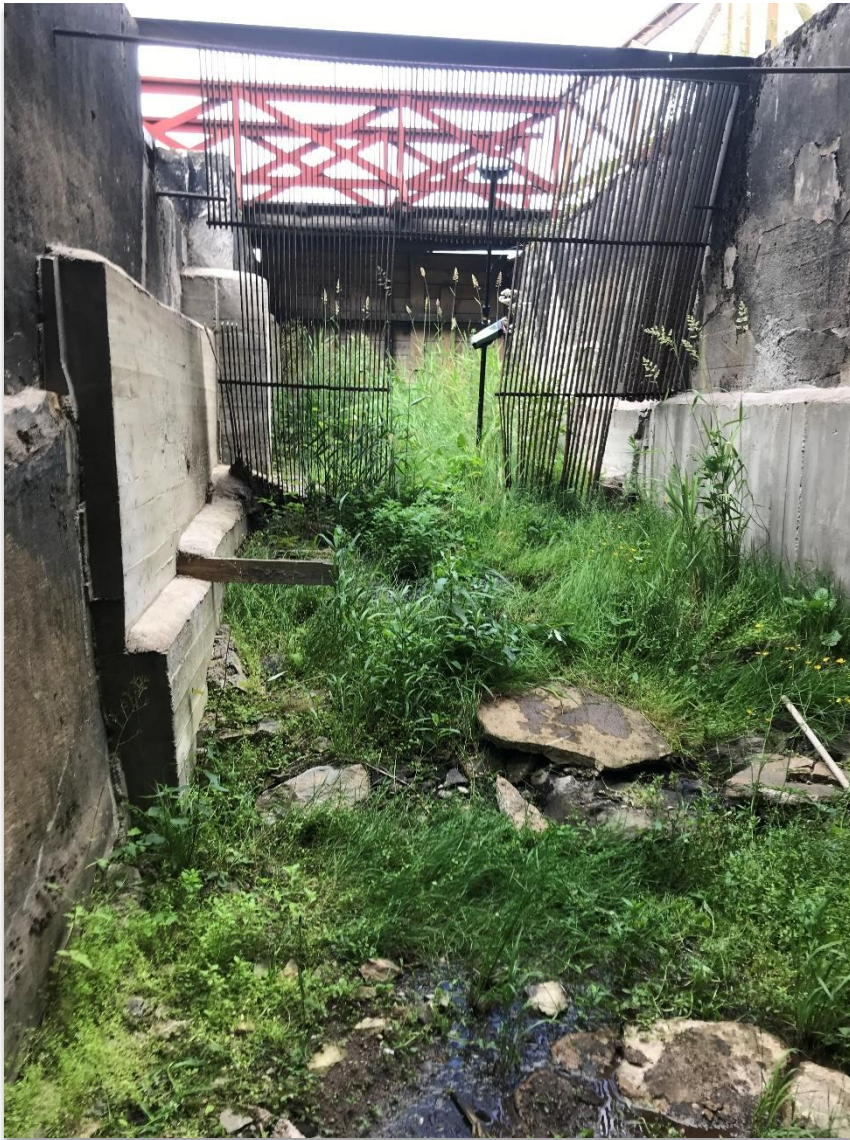
I dagens utformning är medellutningen, mellan vattenytan uppströms och ner till en plats belägen cirka 10 meter nedströms kvarnbyggnaden, drygt 9%, se Figur 3.7. Den större delen av detta fall tas ut mellan det stängda inloppet och ner till uppströmsänden av kvarnbyggnaden, se Figur 3.8.

Figur 3.8. Foto från passagen in i kvarnbyggnaden upp mot det stängda intaget där den största delen av fallet tas ut. Foto: Norconsult 2019.

Vid en restaurering av det gamla intaget så måste den befintliga konstruktionen tas i beaktande, bredden och höjden för passagen genom huset blir avgörande för hur stor mängd vatten som kan komma att passera igenom. Befintliga massor schaktas bort och det berg som dammen delvis är byggd på måste justeras genom bilning. Botten i och nedströms huset justeras genom bottenuppbyggnad av natursten och grus så att en tillfredställande lutning erhålls. Det bör utredas hur man ska få material att ligga kvar om det endast är berg i dagen som kommer fram på platsen. Ett alternativ skulle kunna vara att gjuta fast stenar och block och på sådant vis ändå skapa en ny stensatt botten på det befintliga berget. Vidare utredning om bottenförhållanden i intagskanalen bör göras innan förslaget tas vidare.

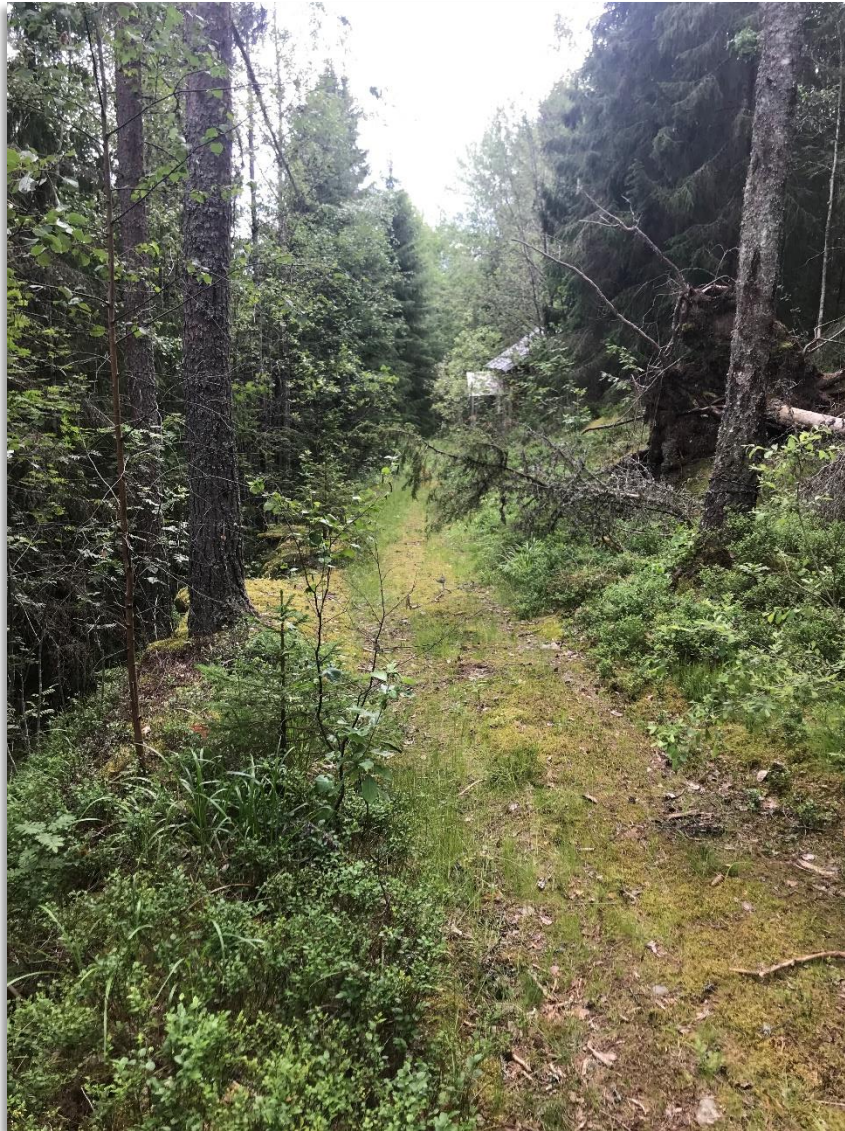
Glänne Kvarn ligger placerad en bit in på en gammal insticksväg från en grusväg cirka 3,5 kilometer uppströms Tolita kvarndamm. Vägen in till dammen är på god väg att växa igen av gräs, buskar och mindre träd, se *Figur 4.1*. Vägen är byggd i en sluttning och är stensatt på den östra sidan (vänstra sidan i bilden). Vägens hållfasthet bör tas i beaktande om maskiner ska transporteras på den. På Tolitaälvens östra sida finns en kraftledningsgata som borde passa bättre för transport av tunga fordon om detta skulle bli aktuellt.

Figur 4.1. Vägen in till Glänne kvarndamm är relativt igenvuxen och den stensatta östra sidan gör det troligen svårt att använda den till tyngre maskiner. Bild Norconsult. 2019.

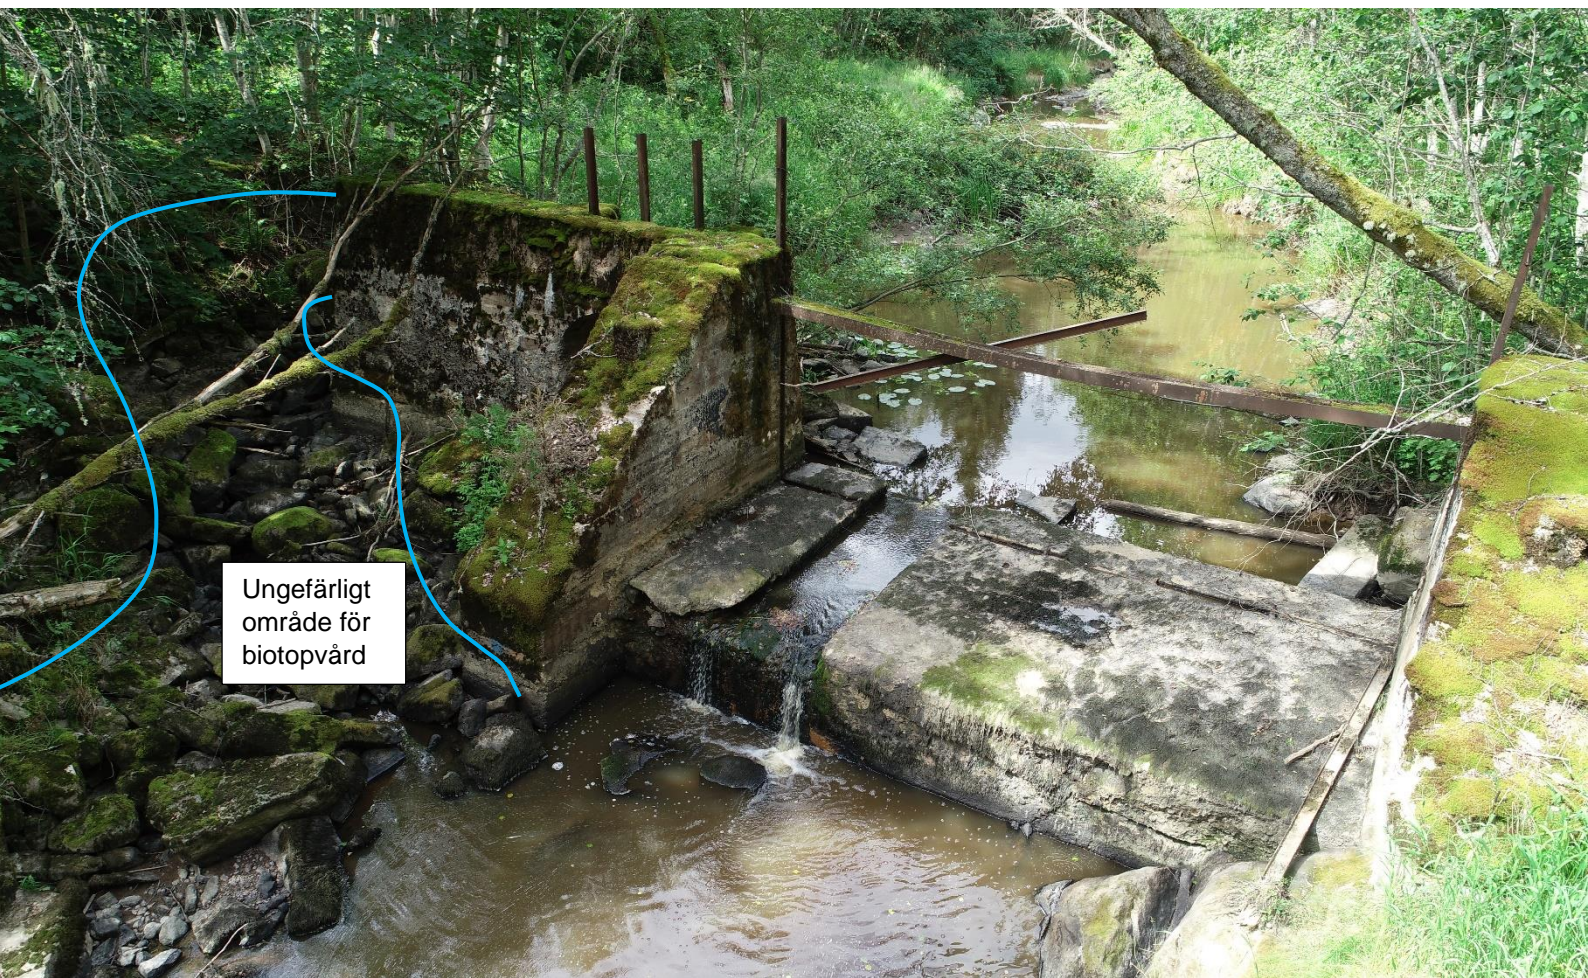
Figur 4.2. Nedströmssidan på dammen. Till vänster i bild finns den fåra som naturligt skapats då dammen delvis raserats. Bild: Norconsult. 2019.

Det har naturligt tillkommit en höglödesfåra på dammens högra sida, sett i flödesriktningen. Denna fåra har framkommit då dammen delvis har rasat. En relativt enkel åtgärd som inte inskränker på den befintliga lämningen är att åtgärda den redan befintliga sidofåran till att bli funktionell även vid de lägre flödena i ån, se *Figur 4.2*. Åtgärden kan se ut som så att man först avlägsnar de stenar och block som ligger i den befintliga fåran runt dammen, sedan justerar man botten i fåran genom avlägsnandet av material, så att vatten passerar runt dammen även vid de lägre flödena. Stenar och block läggs sedan tillbaka så att en naturlig fåra runt dammresterna erhålls.

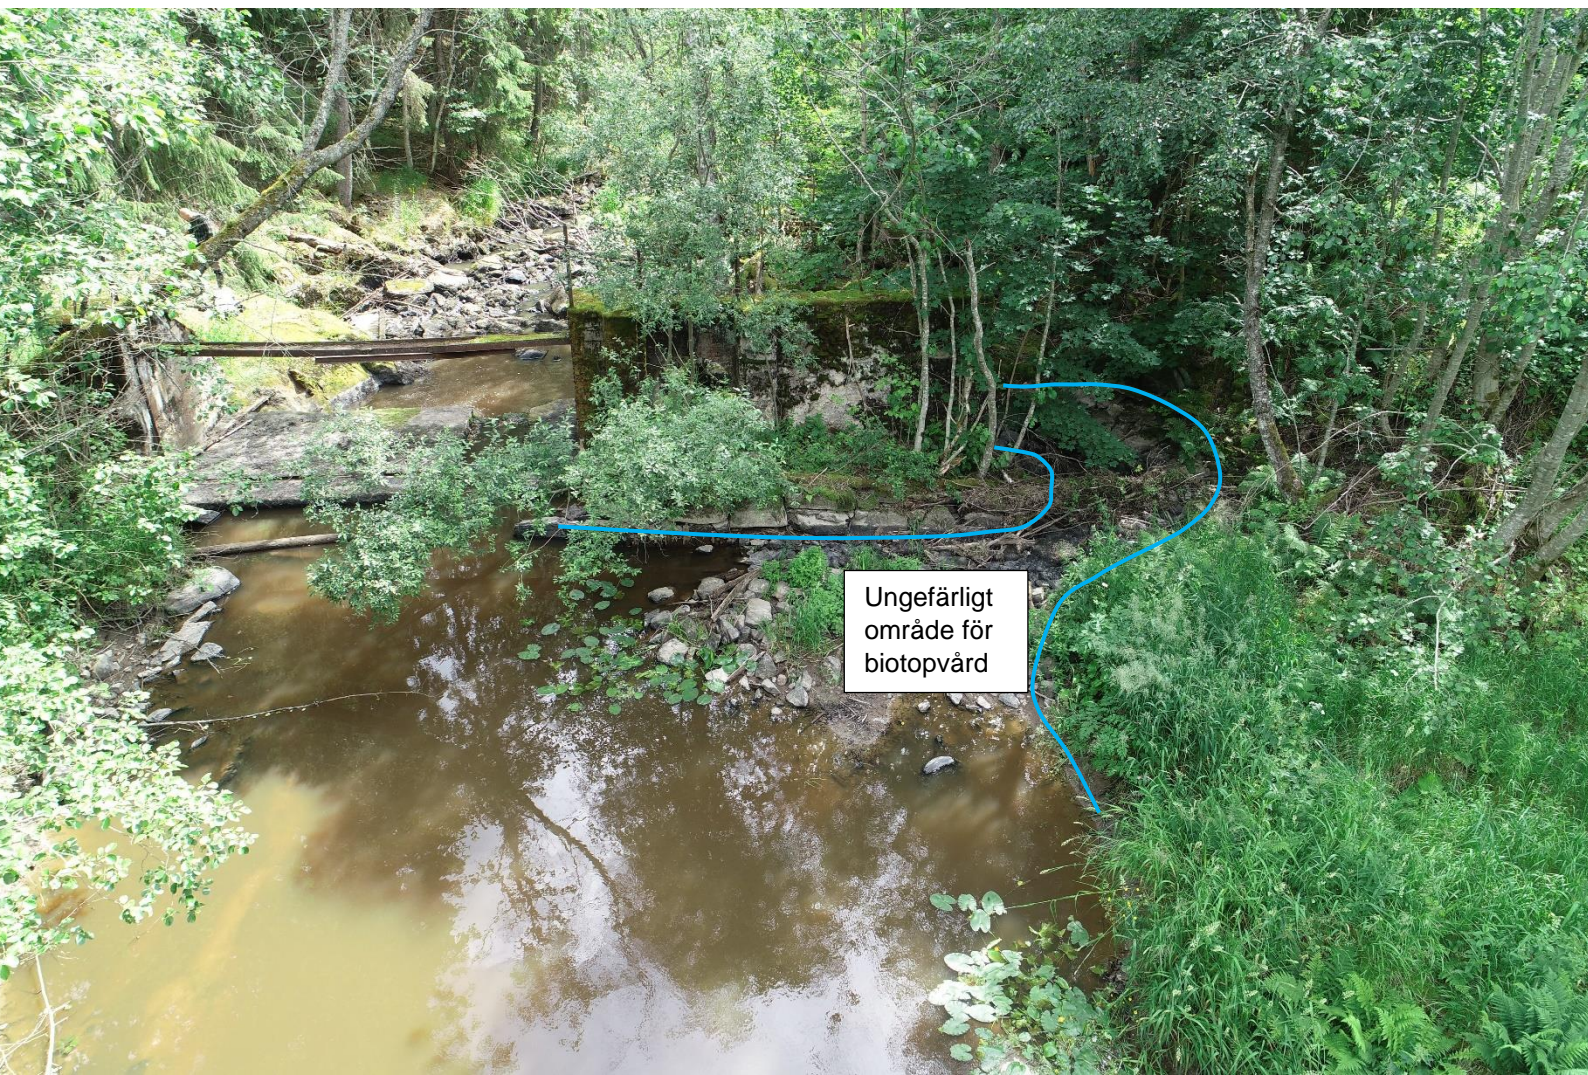
Figur 4.3 visar uppströmssidan av dammen. Fåran som behöver åtgärdas för att få ett mer tillfredställande funktionalitet även vid den lägre vattenföringen i Tolitaälven finns till höger i bild.

Figur 4.3. Uppströmssidan av Glänne kvarn och den fåran som behöver åtgärdas till höger i bild. Bild Norconsult, 2019.
