Norsälvens Vattenråd

Tolitaälvens Kvarndamm och Glänne kvarndamm

Åtgärdsförslag

Uppdragsnr: 106 19 35 **Version:** Prel. Slutversion
2019-09-10

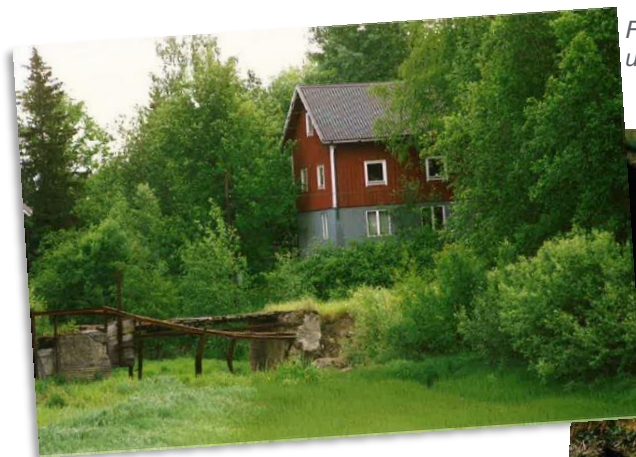
Intaget reglerades förr med spettluckor, men är i dagsläget igensatt med duk och fyllnadsmassor framför en permanent trälucka, se *Figur 3.1*. Spillutskovet reglerades förr även det med spettluckor, men efter att dammen reparerades år 1993, se *Figur 3.2*, då den flera år tidigare gått till brott en tidig vårvinter, så är den numera av typen självreglerande överfallsdamm, se *Figur 3.3*. Reparationer utfördes för att erhålla ett uppdammt område uppströms dammen. Området uppströms var igenväxt och sommartid fanns det endast en liten igenväxt bäckfåra uppströms dammläget.

Figur 3.2. Området sommaren 1993 då reparationerna utfördes. Foto: Bo Johansson 1993.

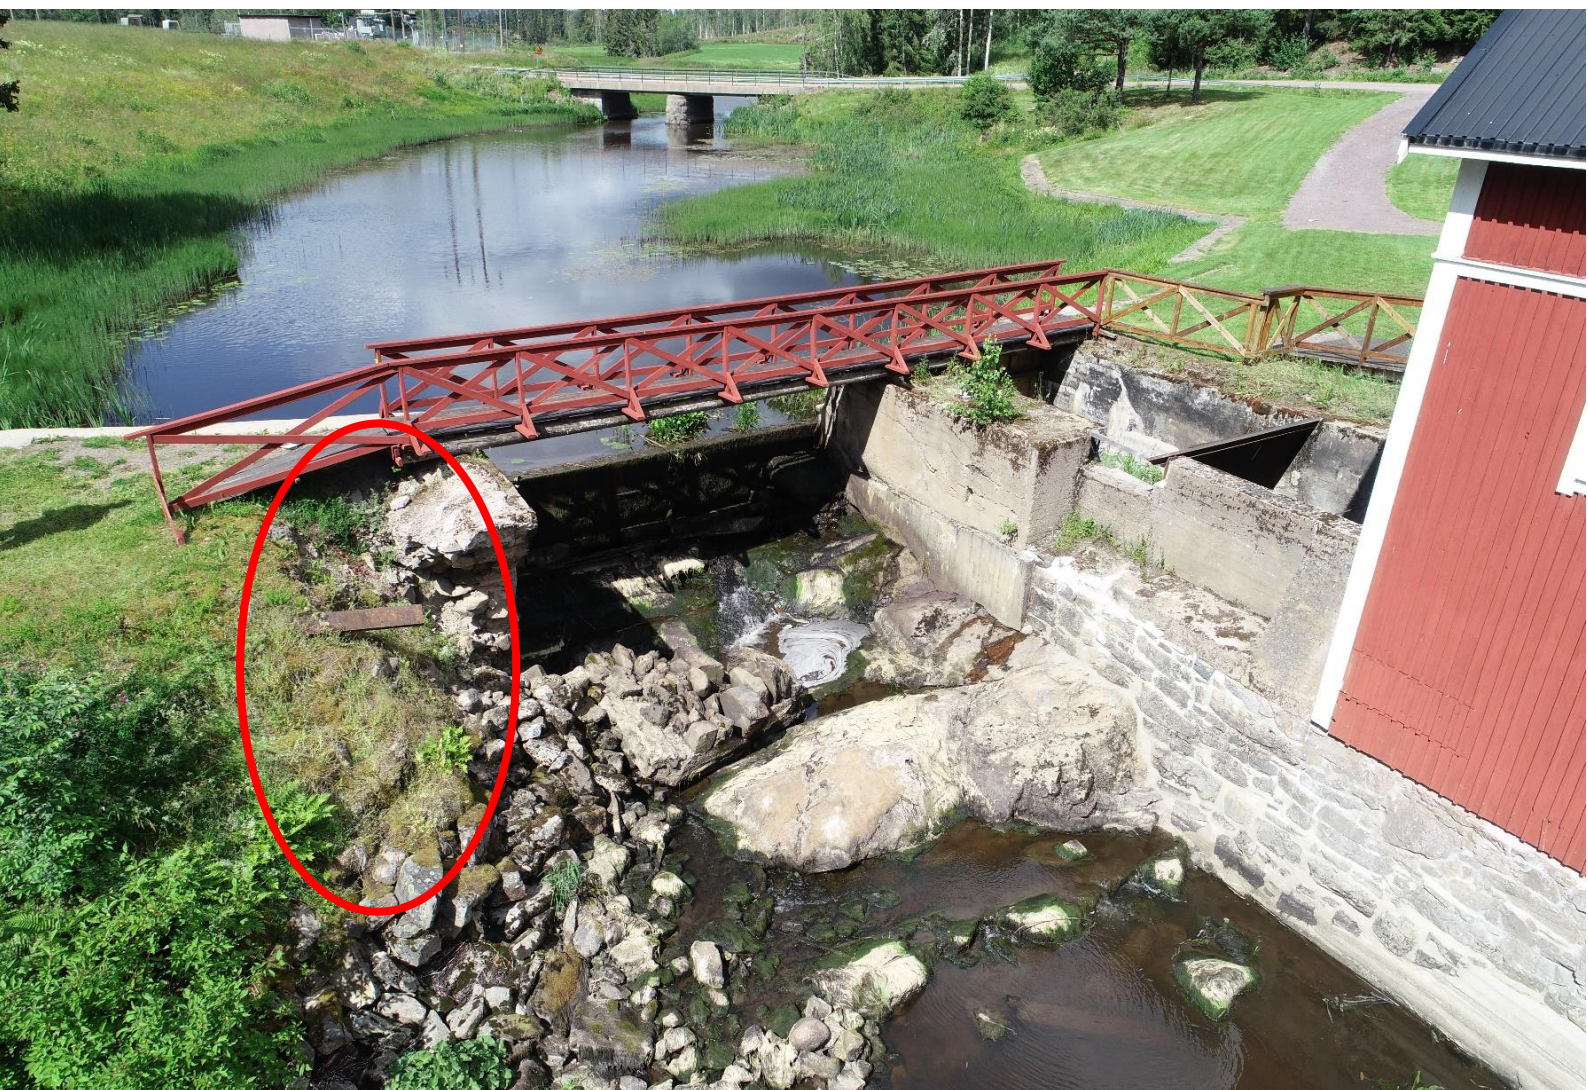
Figur 3.3. Den befintliga dammkonstruktionen sett från nedströmssidan. Den högra sidan är påverkad av erosion samt har ett läckage, område markerat med röd cirkel. Foto: Norconsult

Vid platsbesöken den 3 juli var flödet lågt. Det beräknade flödet, enligt SMHI, var beräknat till 0,162 m³/s, eller 162 liter/s. Vattenytan uppströms dammen uppmättes till +69,58 i höjdsystemet RH2000. Dammkonstruktionens högra nedströmssida, sett i strömriktningen, är påverkad av erotering. Vattnet rinner även under och igenom dammvallen på denna sida, se Figur 3.3 samt Figur 3.4.

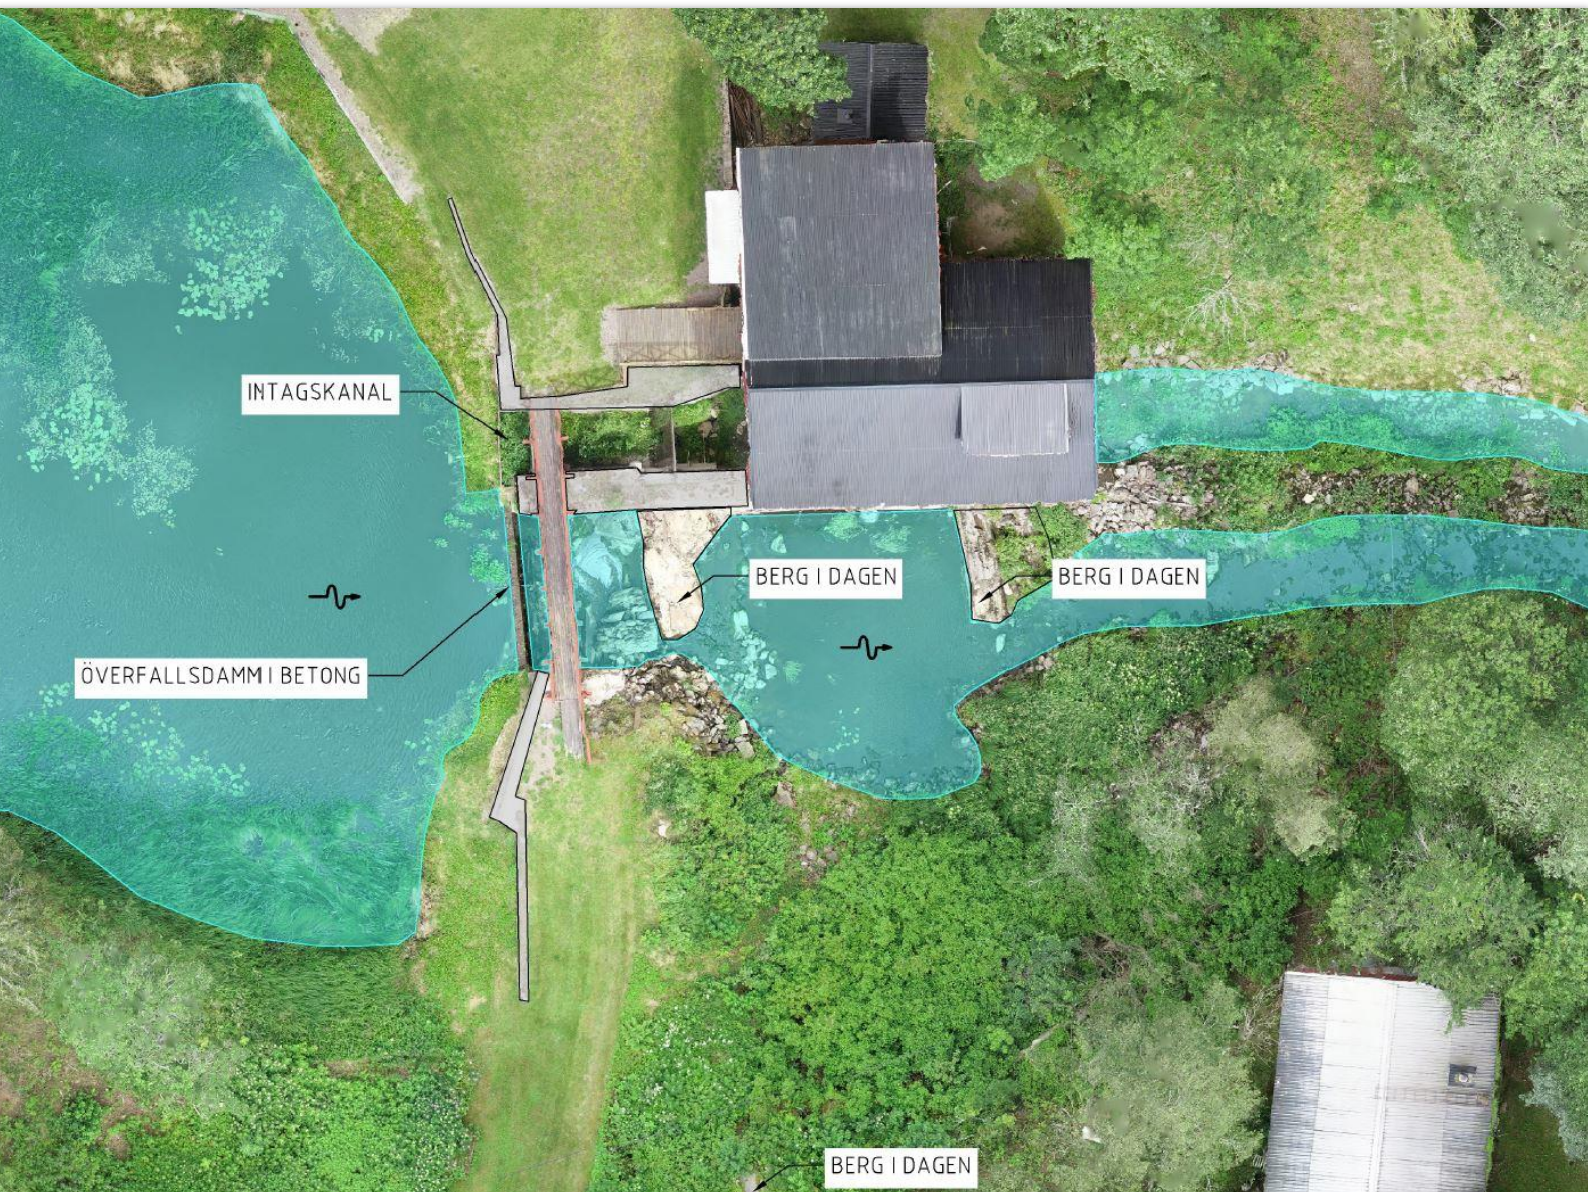
Enligt lokala uppgifter är dammen byggd på berg, vilket även konstateras visuellt på platsen. Berget i området ligger väldigt grunt och det finns berg i dagen på flertalet platser i närområdet, se Figur 3.5.

Figur 3.5. Planvy över närområdet vid Tolita kvarndamm. Urklipp ur bilaga 1. Bild: Norconsult 2019.

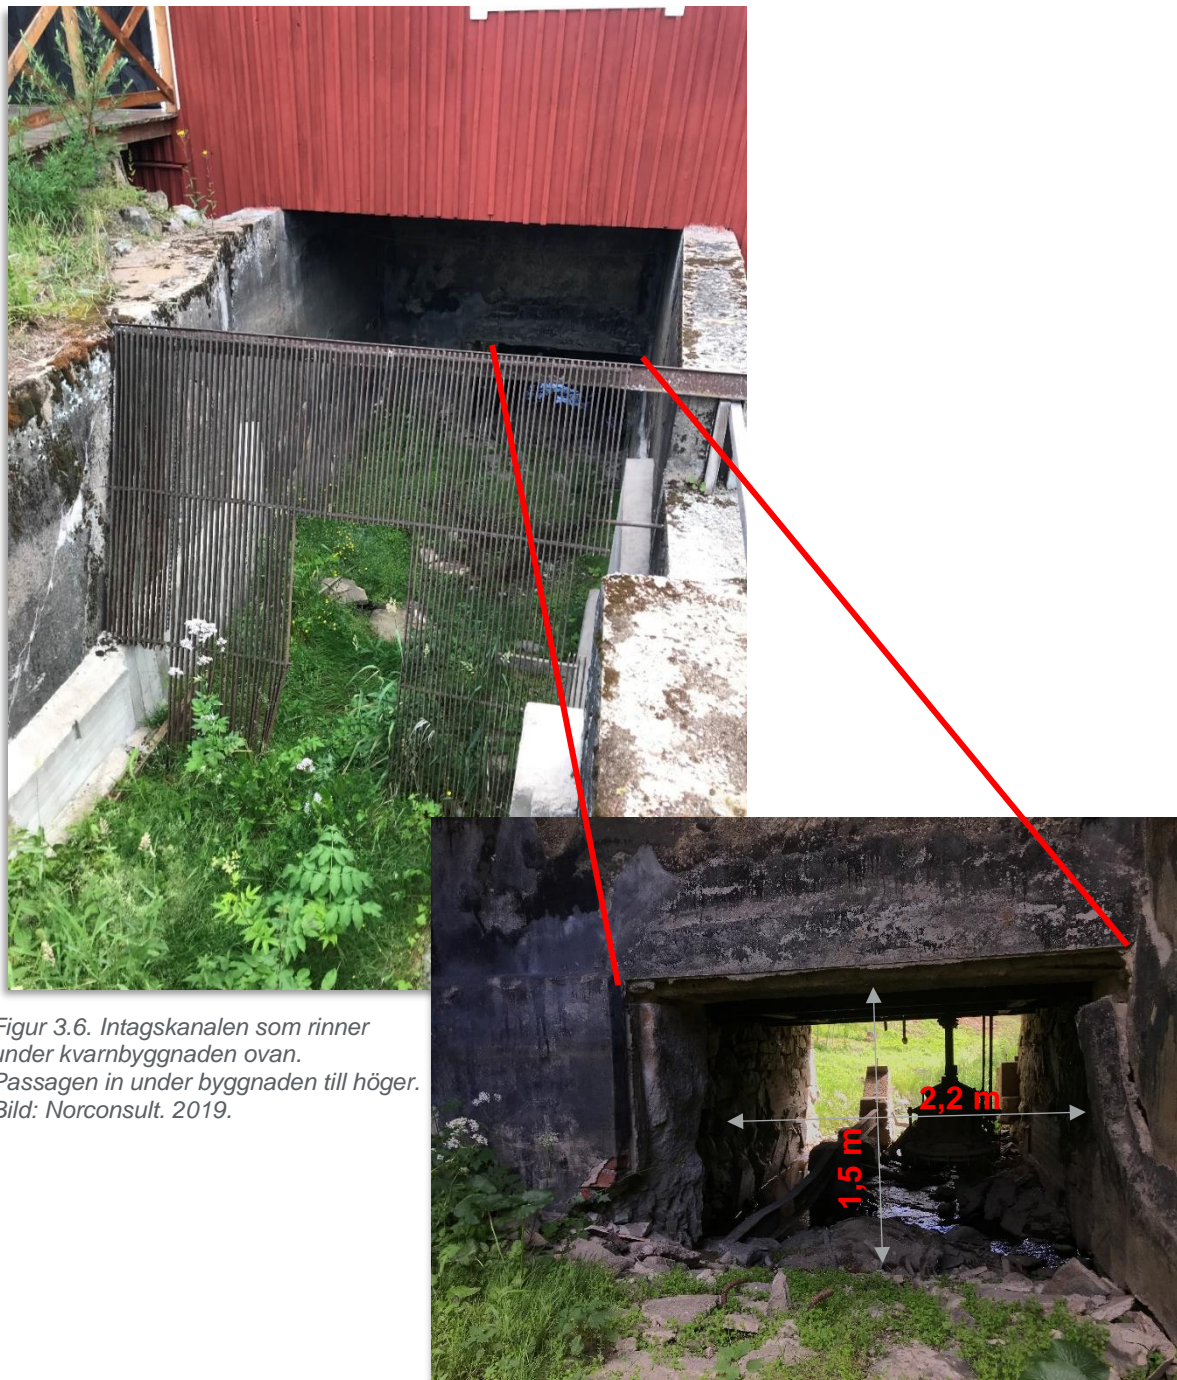
Intagskanalen på dammens vänstra sida löper under huset och är cirka 2,5 meter bred. Kanalen är cirka 25 meter lång, mätt från intagsluckornas tidigare placering ner till nedströmsänden av huset. Den sektion som begränsar ett tillänkt flöde, är den passage som går genom väggen in under huset. Dimensionerna på denna passage är 2,2 meter*1,5 meter, se *Figur 3.6*.

Figur 3.6. Intagskanalen som rinner under kvarnbyggnaden ovan. Passagen in under byggnaden till höger. Bild: Norconsult. 2019.

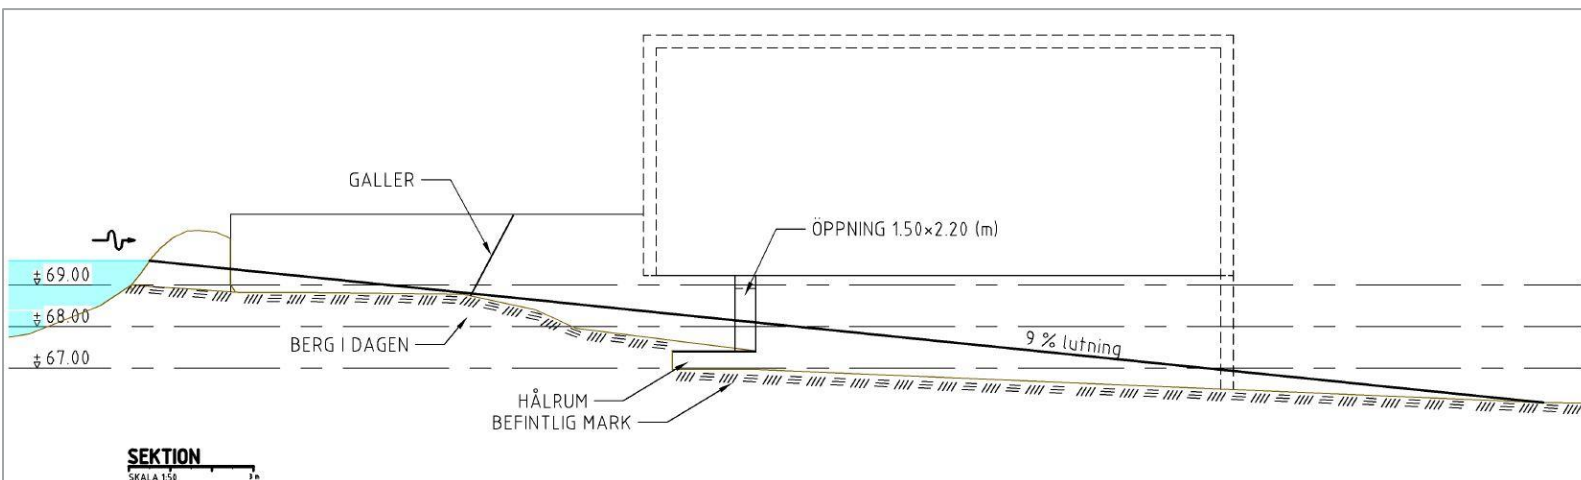
Figur 3.7. Sektion på befintlig anläggning genom intagskanalen. Baserad på översiktliga inmätningar av Norconsult AB. Urklipp ur bilaga 3. Bild: Norconsult 2019.

I dagens utformning är medellutningen, mellan vattenytan uppströms och ner till en plats belägen cirka 10 meter nedströms kvarnbyggnaden, drygt 9%, se Figur 3.7. Den större delen av detta fall tas ut mellan det stängda inloppet och ner till uppströmsänden av kvarnbyggnaden, se Figur 3.8.

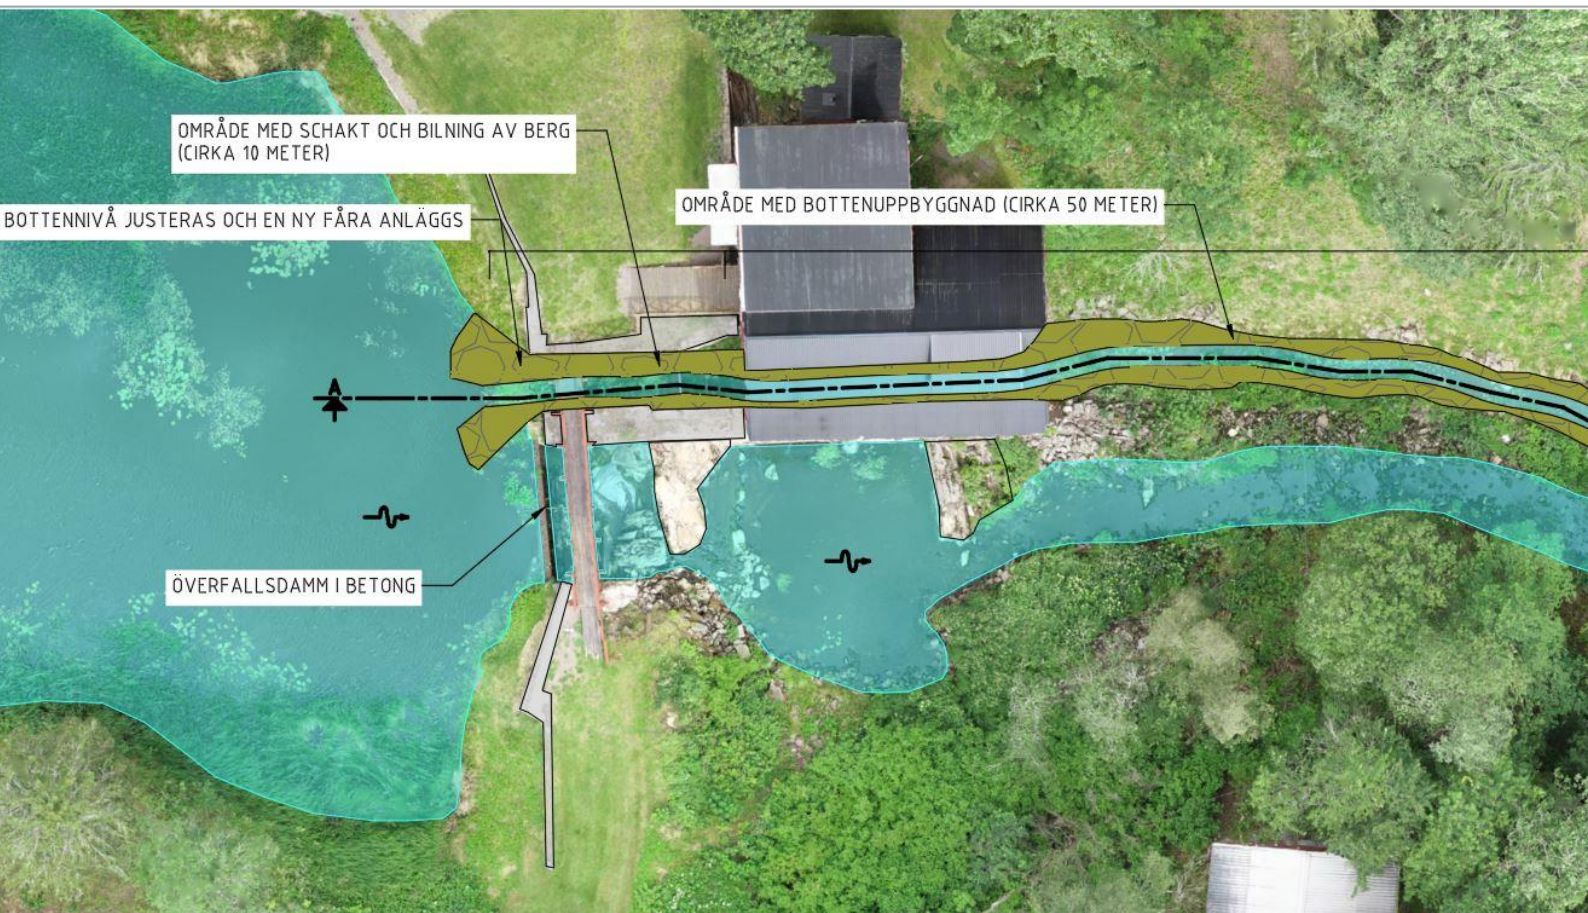
Figur 3.9. Planvy över åtgärd med en ny fåra genom den gamla intagskanalen. Bilaga 2. Bild: Norconsult, 2019

För att erhålla en lutning på cirka 2,5% blir sträckan som kommer behövas justeras och biotopvårdas cirka 60 meter lång, se Figur 3.9.

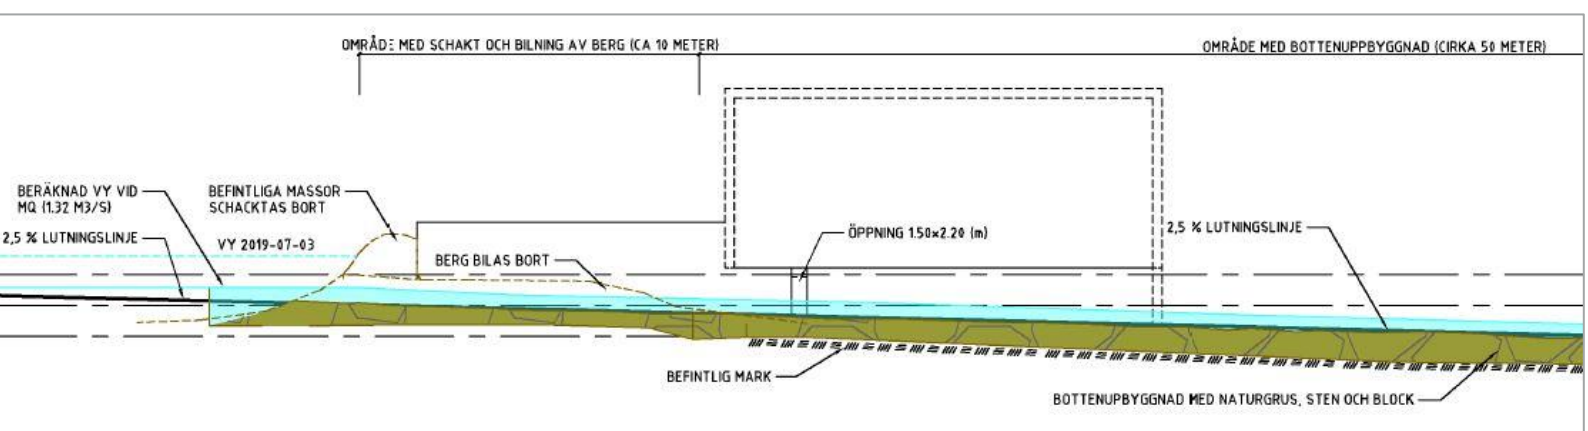
Figur 3.10. Sektion av åtgärd med en ny fåra i den gamla intagskanalen. Urklipp ur bilaga 4. Bild: Norconsult 2019.

Vid utformning av åtgärden som föreslås kommer vattenytan uppströms dammen att sänkas till cirka +68,60 (RH2000), en sänkning med cirka 0,8–1 meter mot dagens medelvattenyta, se Figur 3.10. För att kunna förutse hur den slutgiltiga utbredningen av vattenspegeln kommer att se ut vid en avsänkning av vattenytan krävs att en ekolodning av området uppströms dammen sker.
